## Energie im Bauwesen: Bautechnik

von Marco Ragonesi, dipl. Arch. HTL, Luzern

#### Sanierungsbeispiel - Mehrfamilienhäuser Würzenbachstrasse 22-36, Luzern

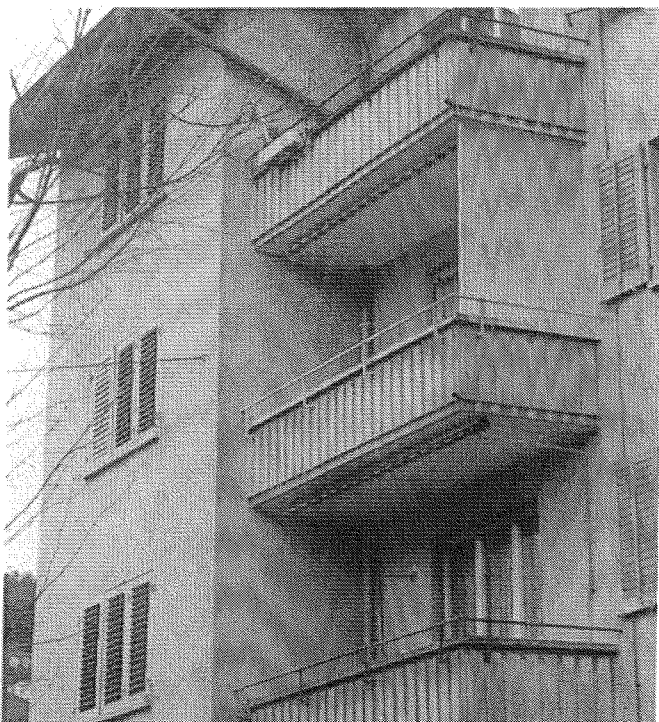
- Viele kleine Wohnungen, die schwierig zu vermieten sind (geringer Bedarf)
- Unattraktive Wohnungseinteilung mit kleiner Küche (ohne Oberschränke und Dampfzug), nur einer Nasszelle und kleinem Balkon
- Die eher zu geringe Heizleistung (in Küche und Bad sind nur Vor- und Rücklaufleitungen vorhanden) führt insbesondere bei exponierten Wohnungen über dem Untergeschoss und unter dem Estrich zu unbehaglich tiefen Raumlufttemperaturen
- Unbefriedigender Wärmeschutz führt zu unbehaglichen Wohnverhältnissen (Zugluft, kalte Oberflächen, Schimmelpilzbildung) und hohem Energieverbrauch ( $E_h = 750 \text{ MJ/m}^2\text{a}$ )
- Einzelne Risse und Putzschäden, ungenügende Wasserdichtigkeit der Dacheindeckung (Ziegeleindeckung ohne Unterdach)
- Grosser Aufwand für Unterhalt der Liegenschaft
- Unzufriedene Mieter und unbefriedigende Mieterstruktur mit entsprechend hoher Fluktuation

Mehrfamilienhaus mit Untergeschoss, 4 Wohngeschossen und Estrich unter Satteldach mit Ziegeleindeckung. Die Balkone werden durch die auskragende Stahlbetondecke gebildet; insbesondere bei einer zusätzlichen Aussenwärmedämmung gelten diese als gravierende wärmetechnische Schwachstelle.

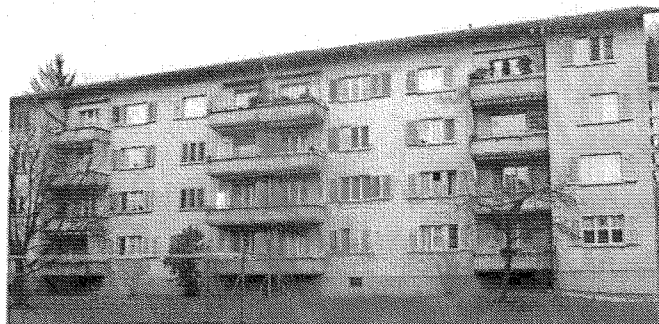
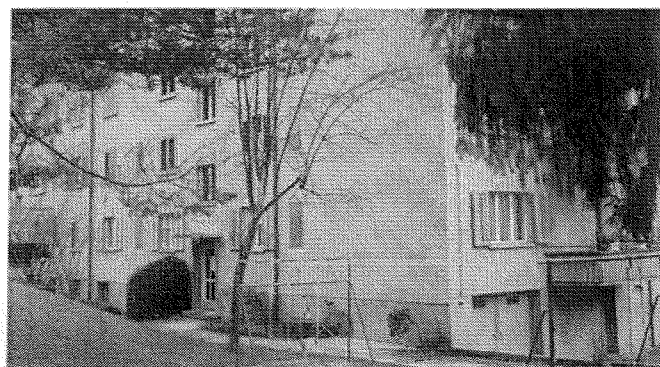
Immeuble locatif avec sous-sol, 4 étages et combles à toiture en selle avec couverture en tuiles. Les balcons sont constitués par l'encorbellement de la dalle en béton armé; tout spécialement en ce qui concerne une isolation thermique extérieure complémentaire, ces balcons représentent un point faible thermotechnique aggravant.

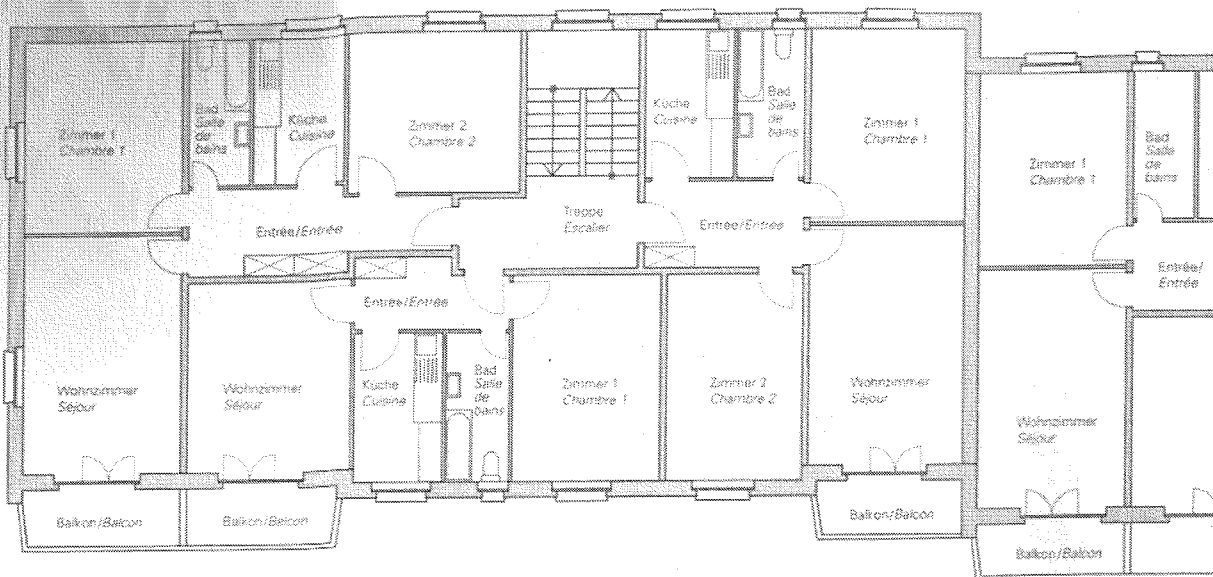
Grundrissstypologie bestehend, mit 2- und 3-Zimmer-Wohnungen  
Typologie en plan avant l'exécution des travaux de rénovation avec appartements de 2 et 3 pièces

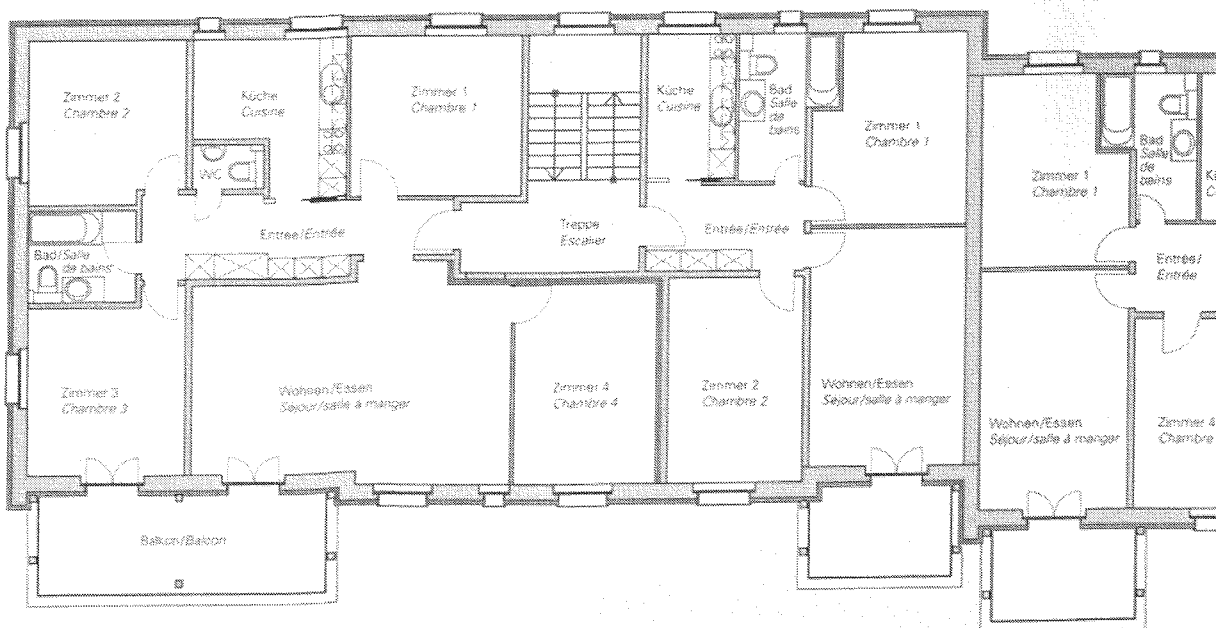
Grundrissstypologie nachher, mit 3- und 5 1/2-Zimmer-Wohnungen und grösseren Balkonen  
Typologie en plan après l'exécution des travaux de rénovation, avec appartements de 3 et 5 1/2 pièces ainsi que balcons plus grands

Verbesserung der Wohnqualität durch Umgestaltung der Wohnungen (Zusammenlegen von Wohnungen, grössere Wohn-/Esszimmer und Küchen, zusätzliche Nasszellen, Ersatz der bestehenden, schmalen Balkone durch separate Balkonkonstruktionen)

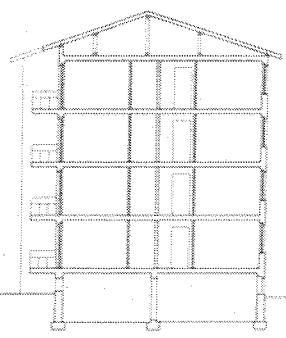
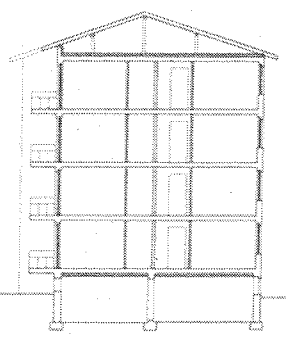
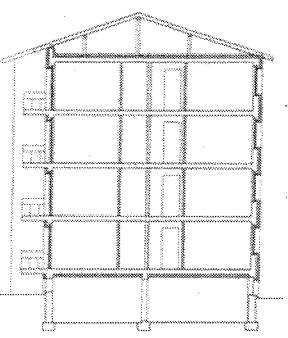
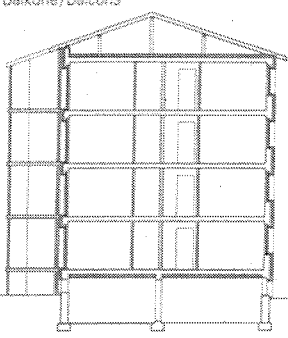
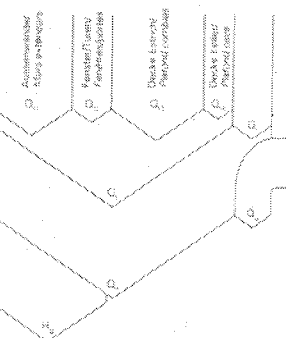
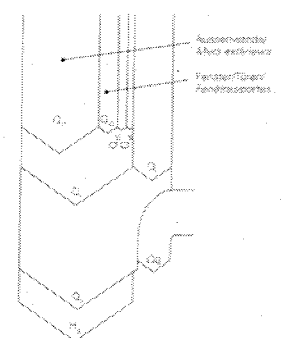
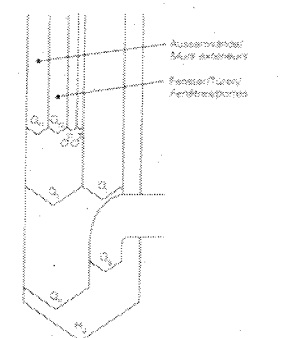
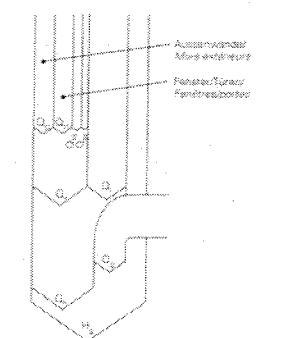
Einfluss der wärmetechnischen Massnahmen auf den Heizenergiebedarf

| Ist-Zustand<br>Etat effectif | Sanierung Variante 1<br>Variante d'assainissement 1 | Sanierung Variante 2<br>Variante d'assainissement 2 | Sanierung Variante 3 (ausgeführte Variante)<br>Variante d'assainissement 3 (var. exécutée) |
|---|---|---|---|
| <ul style="list-style-type: none"> <li>- ungenügender Wärmeschutz/<br/>Isolation thermique insuffisante</li> <li>- eher luftundichte Gebäudehülle<br/>bzw. Fenster/<br/>Enveloppe du bâtiment et fenêtres<br/>plutôt inétanches à l'air</li> </ul> | <ul style="list-style-type: none"> <li>- dichtere Gebäudehülle durch neue Fenster/<br/>Enveloppe du bâtiment davantage étanche<br/>moyennant de nouvelles fenêtres</li> <li>- Reduktion der Luftwechselrate/<br/>Réduction du taux de renouvellement d'air</li> <li>- Erhöhung der relativen Raumluftfeuchtigkeit/<br/>Augmentation de l'humidité relative de l'air<br/>ambiant</li> <li>- grösseres Risiko betreffend Schimmelpilz-<br/>bildung/<br/>Risque accru de formation de moisissures</li> </ul> | <ul style="list-style-type: none"> <li>- gravierende Wärmebrücken bei<br/>ausragenden Balkonplatten/<br/>Ponts thermiques importants au droit des<br/>des dalles de balcon en porte-à-faux</li> <li>- lokal grosses Risiko betreffend<br/>Schimmelpilzbildung/<br/>Risque important de formation localisée<br/>de moisissures</li> </ul> | <ul style="list-style-type: none"> <li>- umfassende wärmetechnische Sanierung/<br/>Assainissement thermotechnique complet</li> <li>- Wärmebrücken werden reduziert/<br/>Réduction des ponts thermiques</li> <li>- thermisch komfortable Wohnverhältnisse/<br/>Conditions d'habitation thermiquement<br/>confortables</li> <li>- kleinstmögliches Schadenrisiko/<br/>Risque de dommages réduit au minimum</li> </ul> |
| <p>Aussenwände/Murs extérieurs 1,18 W/m<sup>2</sup>K</p> <p>Fenster/Fenêtres 2,60 W/m<sup>2</sup>K</p> <p>Decke gegen Estrich/<br/>Plafond contre combles 3,13 W/m<sup>2</sup>K</p> <p>Boden über Untergeschoss/<br/>Sol sur sous-sol 2,00 W/m<sup>2</sup>K</p> | <p>Aussenwände/Murs extérieurs 1,18 W/m<sup>2</sup>K</p> <p>Fenster/Fenêtres 1,30 W/m<sup>2</sup>K</p> <p>Decke gegen Estrich/<br/>Plafond contre combles 0,30 W/m<sup>2</sup>K</p> <p>Boden über Untergeschoss/<br/>Sol sur sous-sol 0,40 W/m<sup>2</sup>K</p> | <p>Aussenwände/Murs extérieurs 0,30 W/m<sup>2</sup>K</p> <p>Fenster/Fenêtres 1,30 W/m<sup>2</sup>K</p> <p>Decke gegen Estrich/<br/>Plafond contre combles 0,30 W/m<sup>2</sup>K</p> <p>Boden über Untergeschoss/<br/>Sol sur sous-sol 0,40 W/m<sup>2</sup>K</p> | <p>Aussenwände/Murs extérieurs 0,30 W/m<sup>2</sup>K</p> <p>Fenster/Fenêtres 1,30 W/m<sup>2</sup>K</p> <p>Decke gegen Estrich/<br/>Plafond contre combles 0,30 W/m<sup>2</sup>K</p> <p>Boden über Untergeschoss/<br/>Sol sur sous-sol 0,40 W/m<sup>2</sup>K</p> |
| <p>Transmissionsverlust Q<sub>t</sub> /<br/>Déperditions de chaleur par<br/>transmission Q<sub>t</sub> 637 MJ/m<sup>2</sup>a</p> <p>Wärmebedarf Lüftung Q<sub>v</sub> /<br/>Demande calorifique pour<br/>ventilation Q<sub>v</sub> 105 MJ/m<sup>2</sup>a</p> <p>Nutzbare freie Wärme Q<sub>g</sub> /<br/>Chaleur libre utile Q<sub>g</sub> 96 MJ/m<sup>2</sup>a</p> <p>Heizenergiebedarf Q<sub>ch</sub> /<br/>Demande d'énergie<br/>de chauffage Q<sub>ch</sub> 646 MJ/m<sup>2</sup>a</p> | <p>Transmissionsverlust Q<sub>t</sub> /<br/>Déperditions de chaleur par<br/>transmission Q<sub>t</sub> 300 MJ/m<sup>2</sup>a</p> <p>Wärmebedarf Lüftung Q<sub>v</sub> /<br/>Demande calorifique pour<br/>ventilation Q<sub>v</sub> 105 MJ/m<sup>2</sup>a</p> <p>Nutzbare freie Wärme Q<sub>g</sub> /<br/>Chaleur libre utile Q<sub>g</sub> 88 MJ/m<sup>2</sup>a</p> <p>Heizenergiebedarf Q<sub>ch</sub> /<br/>Demande d'énergie<br/>de chauffage Q<sub>ch</sub> 317 MJ/m<sup>2</sup>a</p> | <p>Transmissionsverlust Q<sub>t</sub> /<br/>Déperditions de chaleur par<br/>transmission Q<sub>t</sub> 152 MJ/m<sup>2</sup>a</p> <p>Wärmebedarf Lüftung Q<sub>v</sub> /<br/>Demande calorifique pour<br/>ventilation Q<sub>v</sub> 105 MJ/m<sup>2</sup>a</p> <p>Nutzbare freie Wärme Q<sub>g</sub> /<br/>Chaleur libre utile Q<sub>g</sub> 83 MJ/m<sup>2</sup>a</p> <p>Heizenergiebedarf Q<sub>ch</sub> /<br/>Demande d'énergie<br/>de chauffage Q<sub>ch</sub> 174 MJ/m<sup>2</sup>a</p> | <p>Transmissionsverlust Q<sub>t</sub> /<br/>Déperditions de chaleur par<br/>transmission Q<sub>t</sub> 146 MJ/m<sup>2</sup>a</p> <p>Wärmebedarf Lüftung Q<sub>v</sub> /<br/>Demande calorifique pour<br/>ventilation Q<sub>v</sub> 105 MJ/m<sup>2</sup>a</p> <p>Nutzbare freie Wärme Q<sub>g</sub> /<br/>Chaleur libre utile Q<sub>g</sub> 83 MJ/m<sup>2</sup>a</p> <p>Heizenergiebedarf Q<sub>ch</sub> /<br/>Demande d'énergie<br/>de chauffage Q<sub>ch</sub> 168 MJ/m<sup>2</sup>a</p> |

Mit der gewählten umfassenden Sanierung konnte der Heizenergiebedarf von bestehend 646 MJ/m<sup>2</sup>a um 74 % auf 168 MJ/m<sup>2</sup>a reduziert werden.

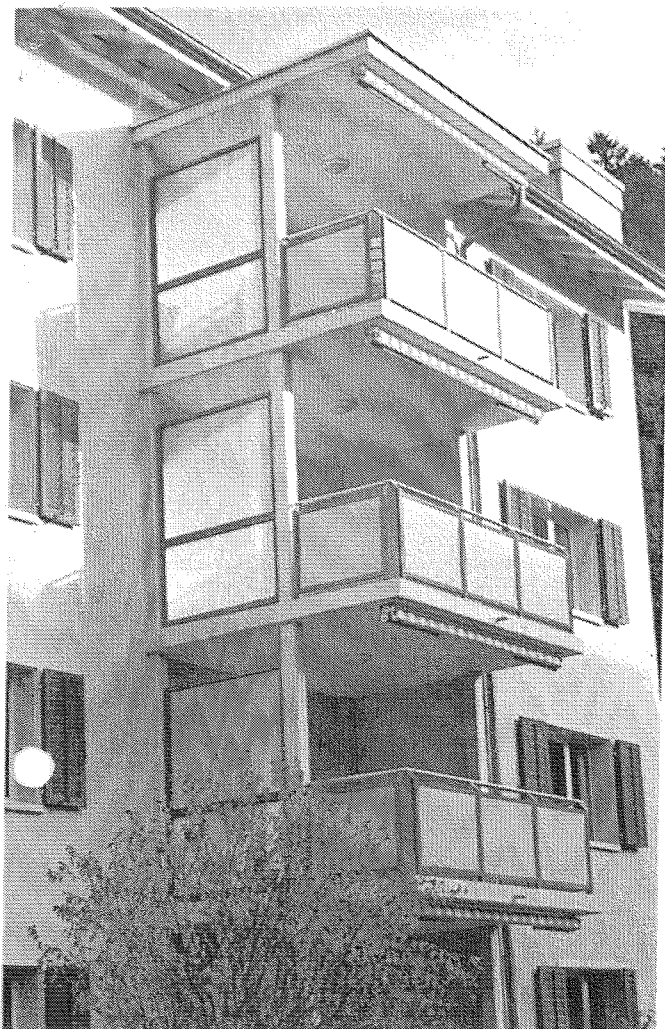
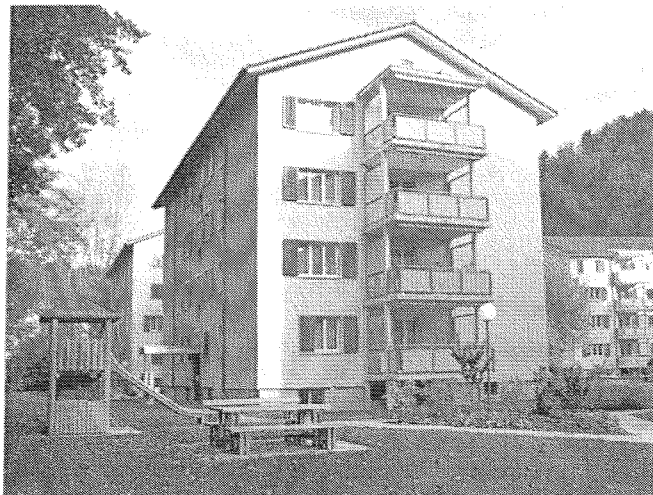
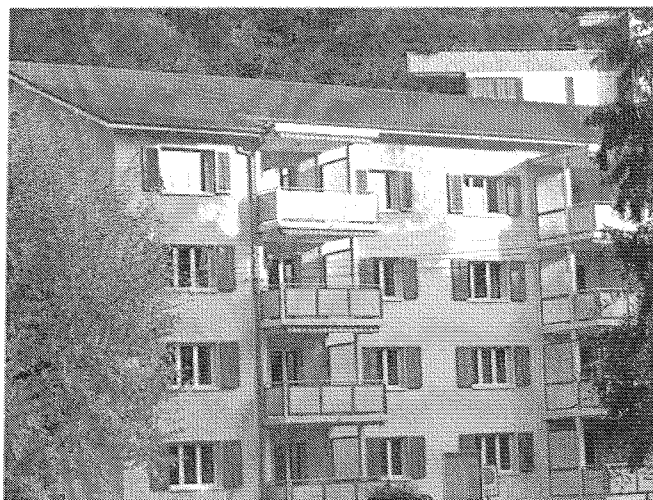
Nach einer umfassenden Sanierung bietet die Überbauung «Würzenbachstrasse 22-36, Luzern» in 110 Wohnungen einen qualitativ erheblich verbesserten Wohnstandard an, und dies bei erheblich geringerem Betriebsaufwand.
